F L - P R 4 (H 2 4 .) 使用上の留意点

ASM-06-146 B5D

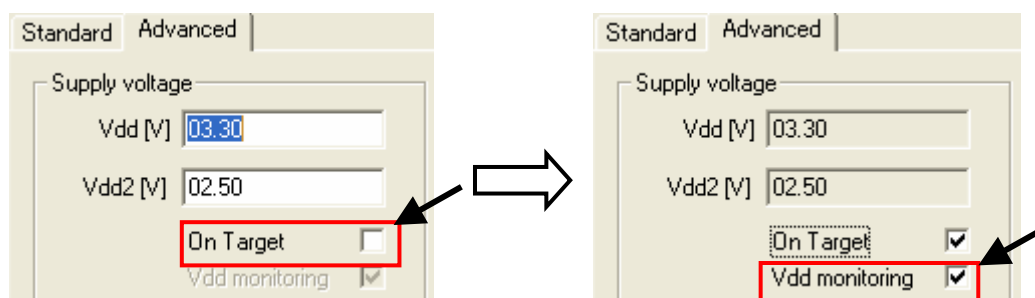
No.6 5 VDD 端子の電源検出機能の有効、無効を選択する機能を追加 (仕様追加)

【内 容】 ターゲット・システムから VDD を供給する設定の場合、VDD 端子の電源検出機能を有効にするか、無効にするか選択できるように機能追加しました。[Device]→[Setup...]メニューの Advanced Setup メニューに追加しました。有効にする場合は、“Vdd monitoring”をチェックし、無効にする場合は“Vdd monitoring”のチェックを外してください。次の画面のように“On Target”をチェックすると“Vdd monitoring”のチェックボックスが選択可能になります。

[注意] VDD 端子の電源検出機能を無効にした場合、ターゲット・システムの VDD 端子と FP4 の VDD 端子を接続しなくてもご使用できますが、ターゲット・システムで生成する VDD 電圧と FP4 で生成する出力信号電圧が一致しているか確認した上でご使用ください。
