FL-PR5(D25)使用上の留意点

(FL-PR5 リリースノート)

本文書は、FL-PR5(以下 FP5)使用時の制限事項、注意事項を記述しています。

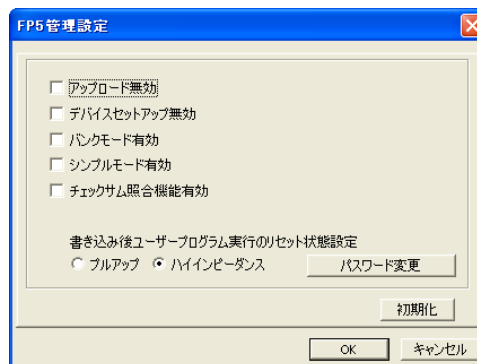
No.2 FP5 Manager 機能の仕様追加

【内 容】 FP5 Manager 機能を仕様追加しました。以下の機能が設定できます。機能詳細は、ユーザーズ・マニュアルを参照してください。

- ・パスワード機能
- ・アップロード禁止機能
- ・デバイス・セットアップ禁止機能
- ・バンク・モード有効機能
- ・シンプル・モード有効機能
- ・チェックサム比較機能
- ・リセット端子特性切り替え機能

【改善案】 製品バージョン A4,A5(ファームウェア:V2.00/FPGA:V2/GUI:V2.00)以上で仕様追加されております。

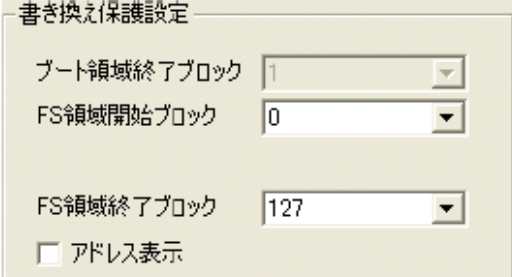
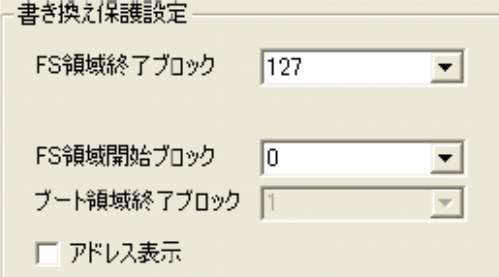
<変更前>	<変更後>

No.16 [書き換え保護設定](Block protection)エリアの配置変更

【内 容】 [書き換え保護設定](Block protection)エリアの配置を変更しました。

【改善案】 製品バージョン A7 (ファームウェア:V2.02/FPGA:V2/GUI:V2.02)以上で仕様追加されております。

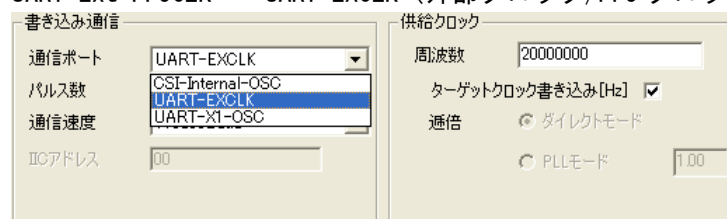
【内 容】 78K0 の UART 通信による書き込みにおいて, マイコンの EXCLK 端子に外部クロックを入力したターゲット・システムの書き込みに対応しました。設定方法は[通信ポート]リスト・ボックスで UART-EXCLK を選択, [ターゲットクロック書き込み[Hz]]チェック・ボックスをチェックし, 任意の周波数を[周波数]ボックスに入力してください。なお, 今回の仕様追加に伴い, [通信ポート]リスト・ボックス内の表示は以下のように仕様変更しました。

UART-Ext-OSC → UART-X1-OSC (外部発振子を使用する場合)

UART-Ext-FP5CLK → UART-EXCLK (外部クロック/FP5 クロックを使用する場合)

【改善案】 製品バージョン D12,C12,A12 (ファームウェア:V2.06/FPGA:V4/GUI:V2.06)以上で仕様追加されております。
